# **Schlussbericht der Eidgenössischen Flugunfallkommission**

des Segelflugzeuges Schleicher Ka8B, HB-908

vom 19. August 2000

in Ambri/TI

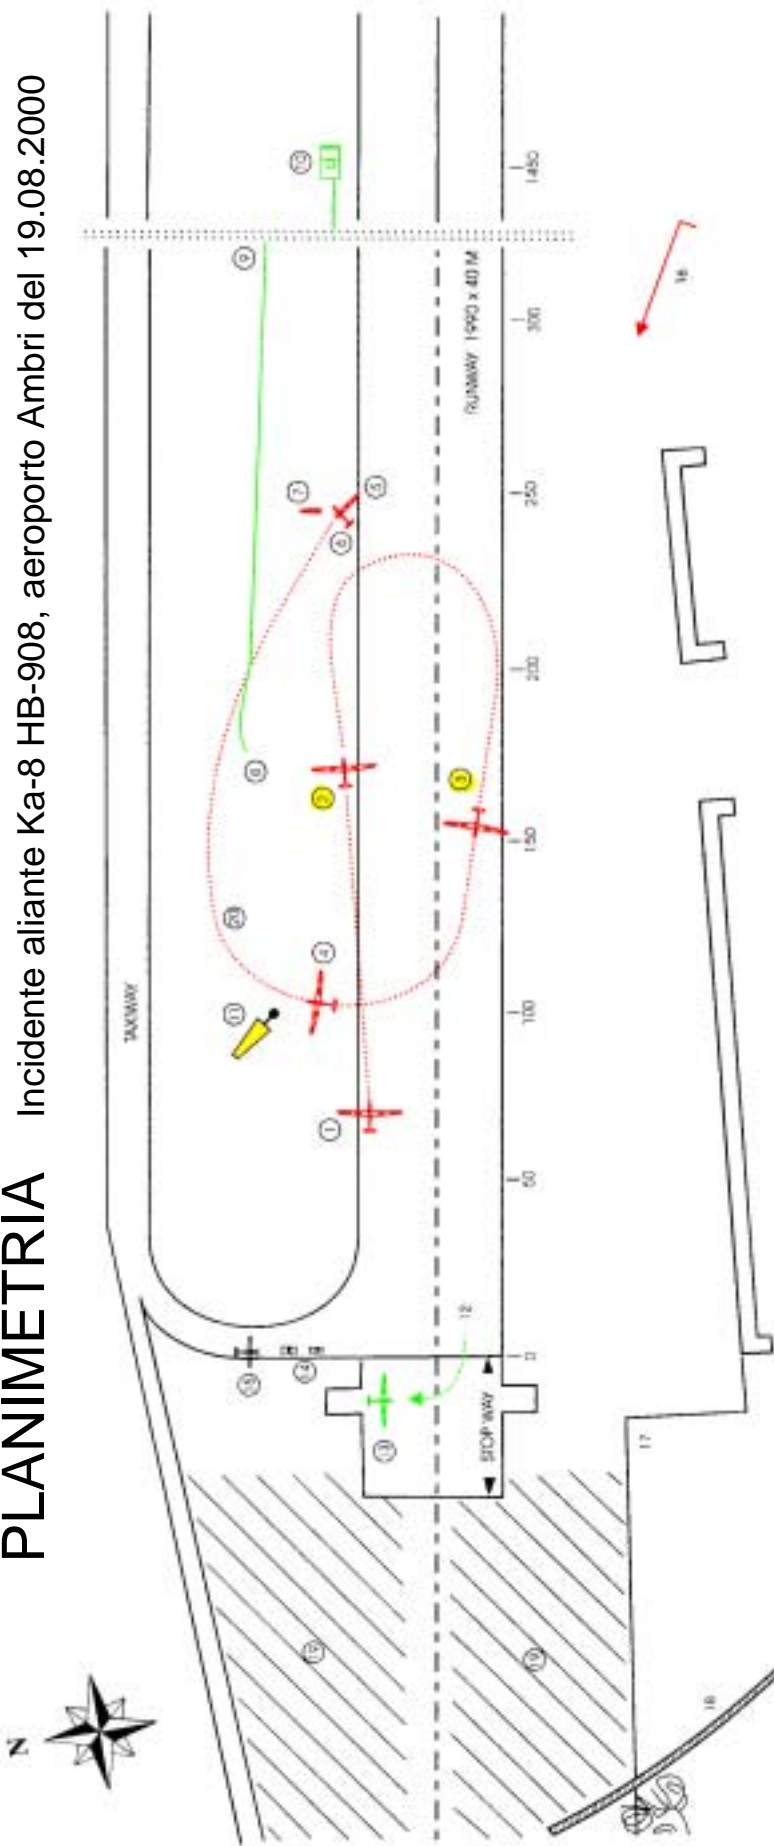
# PLANIMETRIA

Incidente aliante Ka-8 HB-908, aeroporto Ambri del 19.08.2000

- 1 Posizione di decollo dell' aliante HB-908
- 2 Posizione approssimativa, al momento della rottura del cavo (Altezza ca. 90-100m)
- 3 Posizione approssimativa sottovento Pista 11 (Altezza ca. 50-60m)

- 4 Posizione approssimativa durante la 2. Virata (Altezza ca. 30-40m)
- 5 Punto d'arresto dell' ala sinistra sul bordo della Pista 11 (a 250m dal punto 0)

- 6 Posizione finale dell' aliante rovesciato
- 7 Ala destra strappata
- 8 Posizione finale del paracadute del cavo del verricello (a 177m dal punto 0 e 32m dal bordo sinistro della pista)

- 9 Posizione del cavo dopo la rottura, avvenuta a ca. 423m dall' anello di aggancio
- 10 Verricello di traino (a 1450m dal punto 0)
- 11 Manica a vento
- 12 Presumibile percorso a spinta dell' aliante HB-1857 (atterrato 3 minuti prima del devollo dell' HB-908)

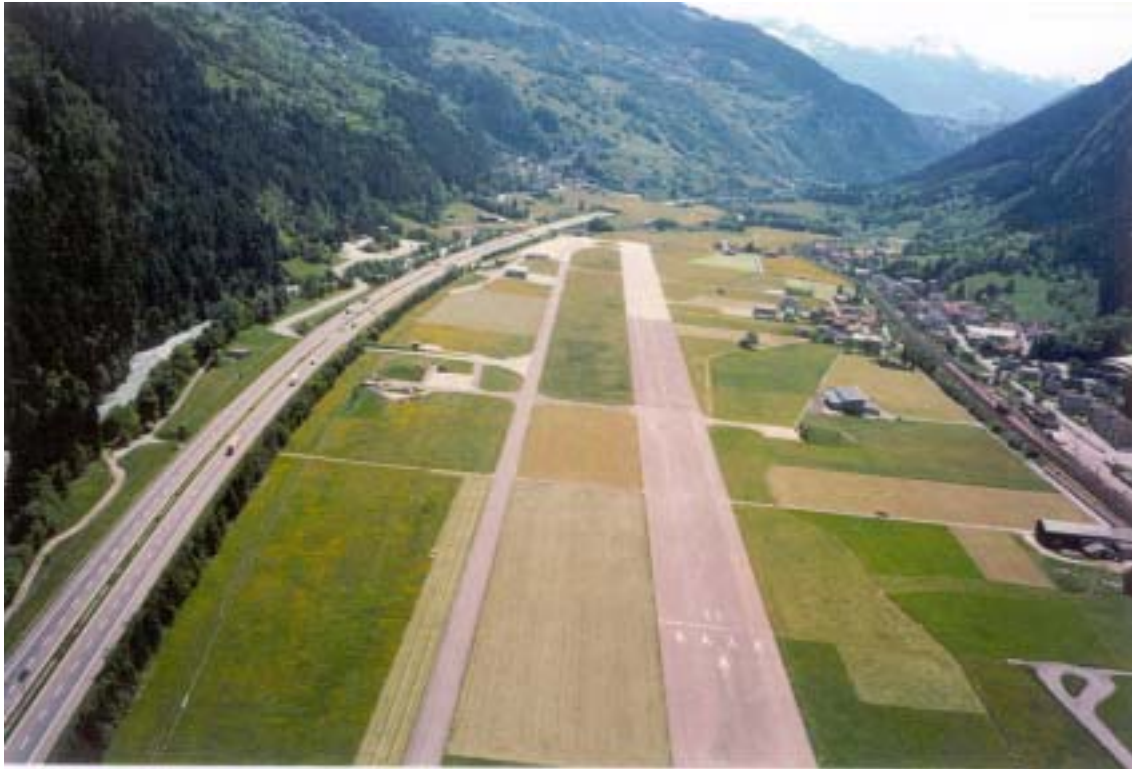
Veduta ripresa dalla posizione **2**; a ca. 90-100m dal suolo.

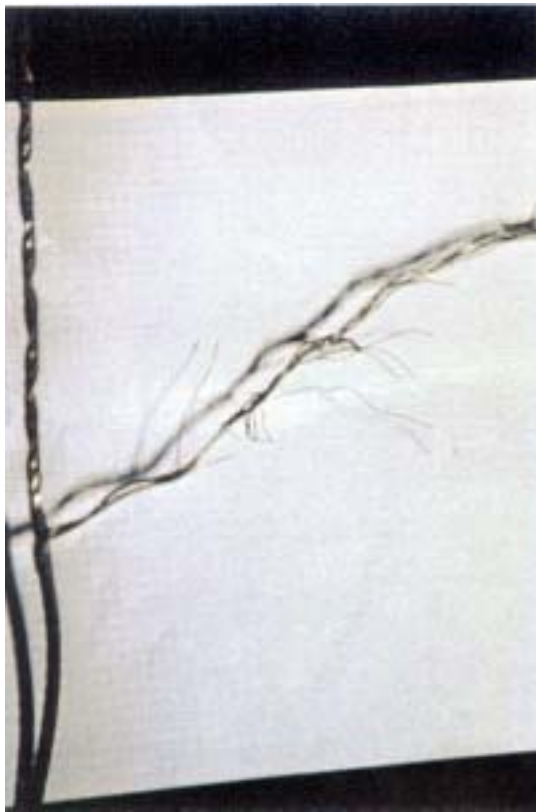
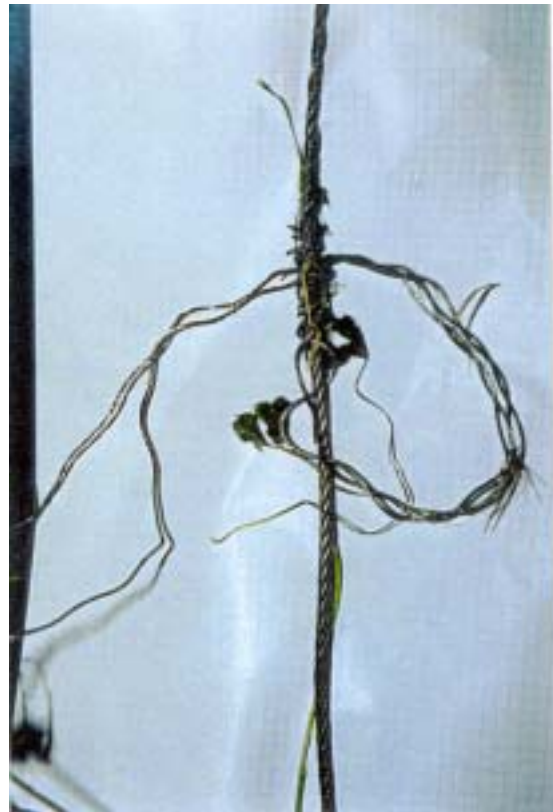
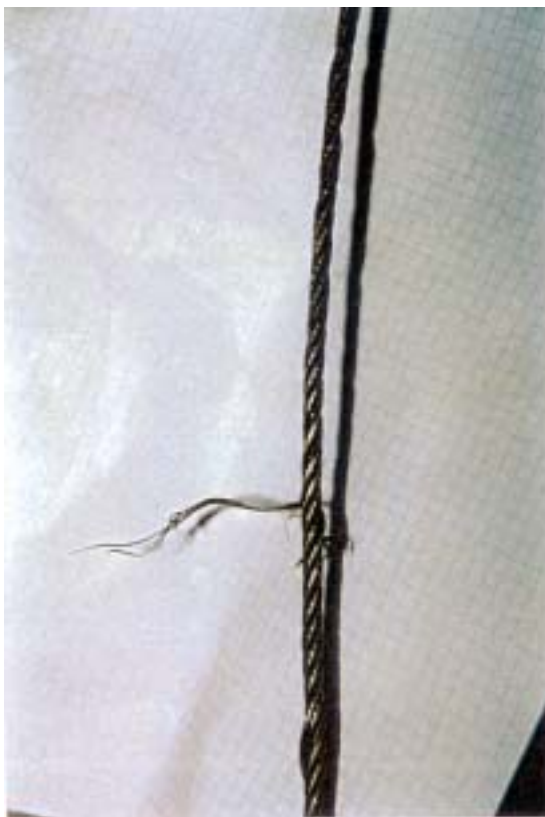
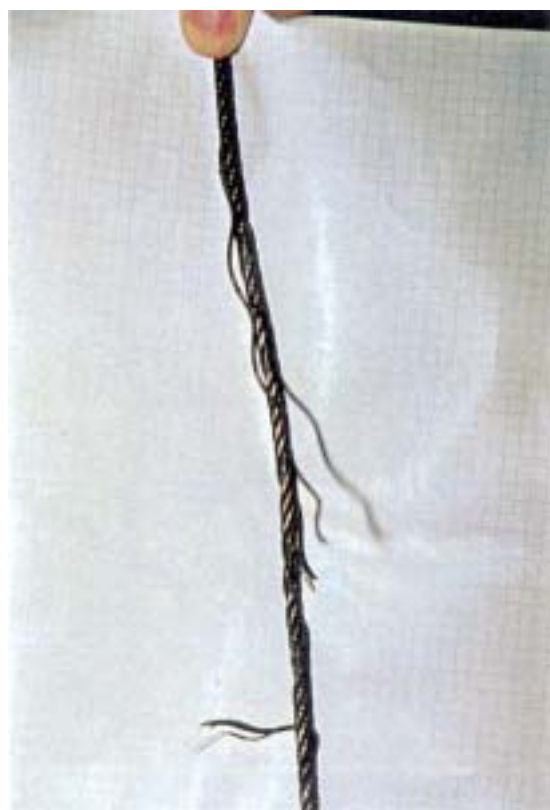
- Das in Frage stehende Windenseil war an zehn Stellen mit je zwei Presshülsen repariert worden. Einige dieser Presshülsen wiesen einen beträchtlichen Reibverschleiss auf (Beilage 3). Überdies wies das gleiche Seil weitere 10 Stellen auf mit mehr oder weniger auffälligen Brüchen der einzelnen Litzen, welche das Seil bilden (Beilage 2).

Das verwendete Windenseil war an 10 Stellen (mit Presshülsen) repariert und zeigte weitere 10 eindeutig ausgefranzte Stellen der einzelnen Litzen. Man kann festhalten, dass sich das Windenseil in schlechtem Zustand befand und hätte ersetzt werden sollen.

Cavo del verricello con rotture die singoli fili. In totale il cavo stesso presentava 10 rotture, più o meno pronunciate.

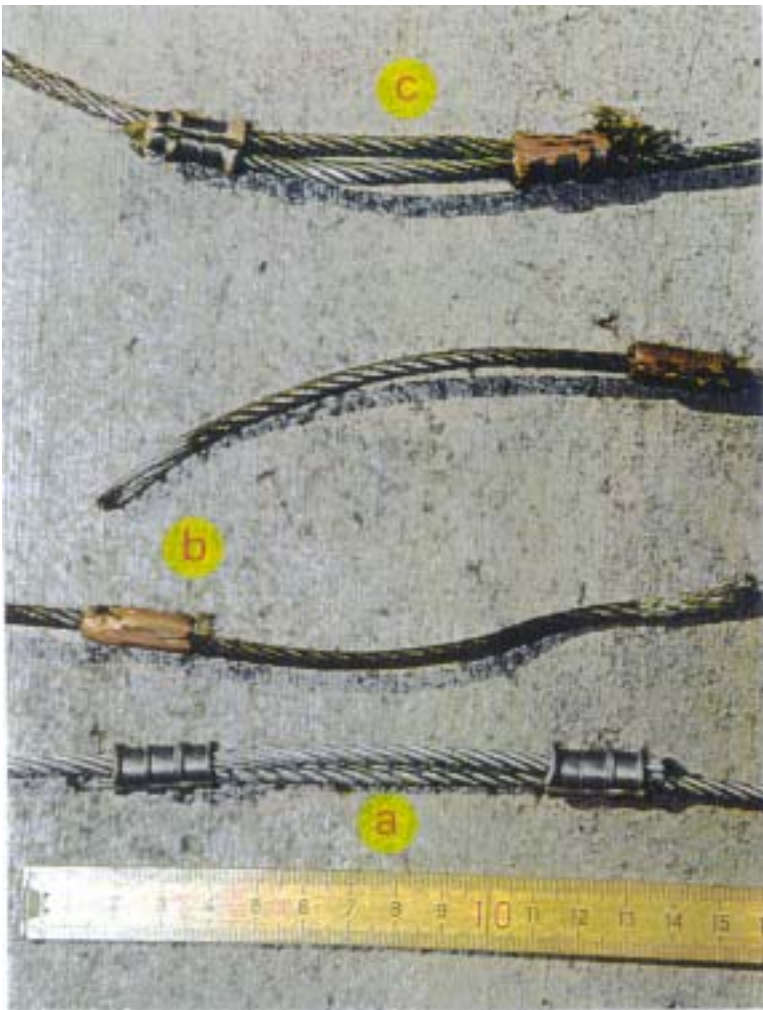
- Das Windenseil ist an einer mit zwei Presshülsen reparierten Stelle gerissen. Eine dieser Presshülsen war abgenützt und ein Ende des Seiles konnte sich ausfädeln (Beilage 3).

Der EMPA-Untersuchungsbericht Nr. 416'360 über den Zustand des Windenseils stellt fest, dass der Sollbruchwert 37% unter dem vom BAZL vorgeschriebenen Mindestwert für ein neues Seil lag. Die anfängliche Bruchfestigkeit des fraglichen Seils war jedoch klar höher als der erforderliche Mindestwert, nahm allerdings durch den Gebrauch ab; zum Zeitpunkt des Unfalls lag sie noch immer über der Bruchfestigkeit der verwendeten Sollbruchstelle (6 kN). Zum Zeitpunkt des Unfalls waren mit diesem Seil nicht mehr als 500 Schleppvorgänge durchgeführt worden. Der Tost-Hersteller sieht ein Auswechseln nach 3000 Schleppvorgängen vor.

- a Una riparazione appena eseguita.
- b Riparazione che ha ceduto durante il traino dell'aliante HB-908. Si rileva come le due bussole (Presshülsen) presentano importanti tracce d'usura da sfregamento.
- c Una riparazione che presenta tracce d'usura. L'intero cavo del verricello presentava 9 riparazioni come questa, più o meno alterate, oltre a quella che ha ceduto durante il traino.

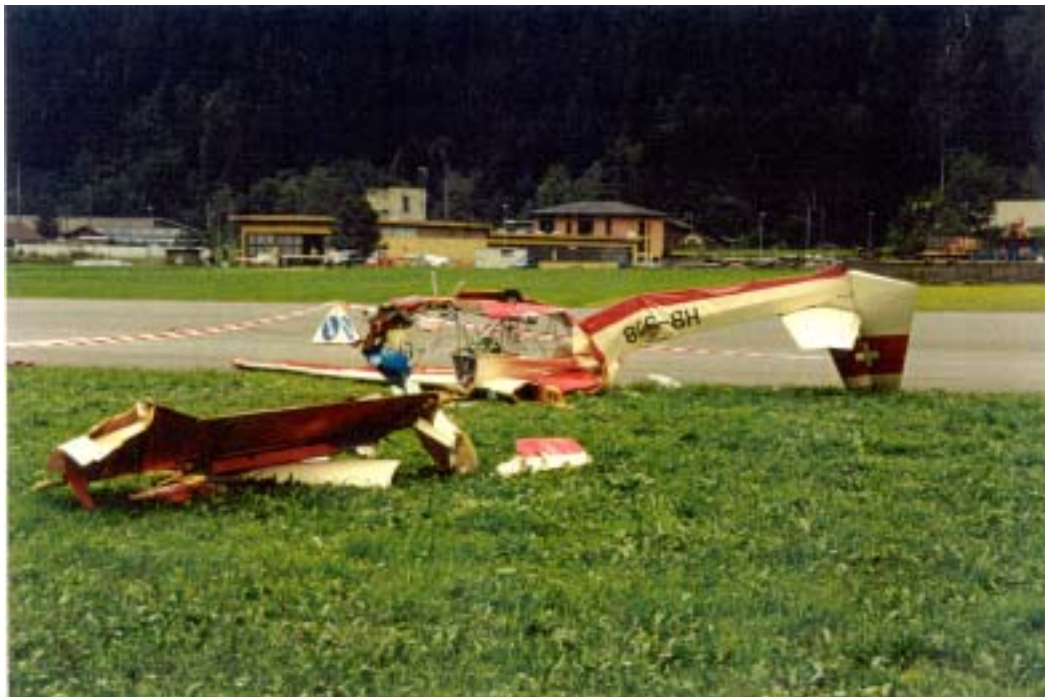
Posizione finale del relitto, a 250m dall'inizio pista 11. Ala destra, spostata dai soccorritori.

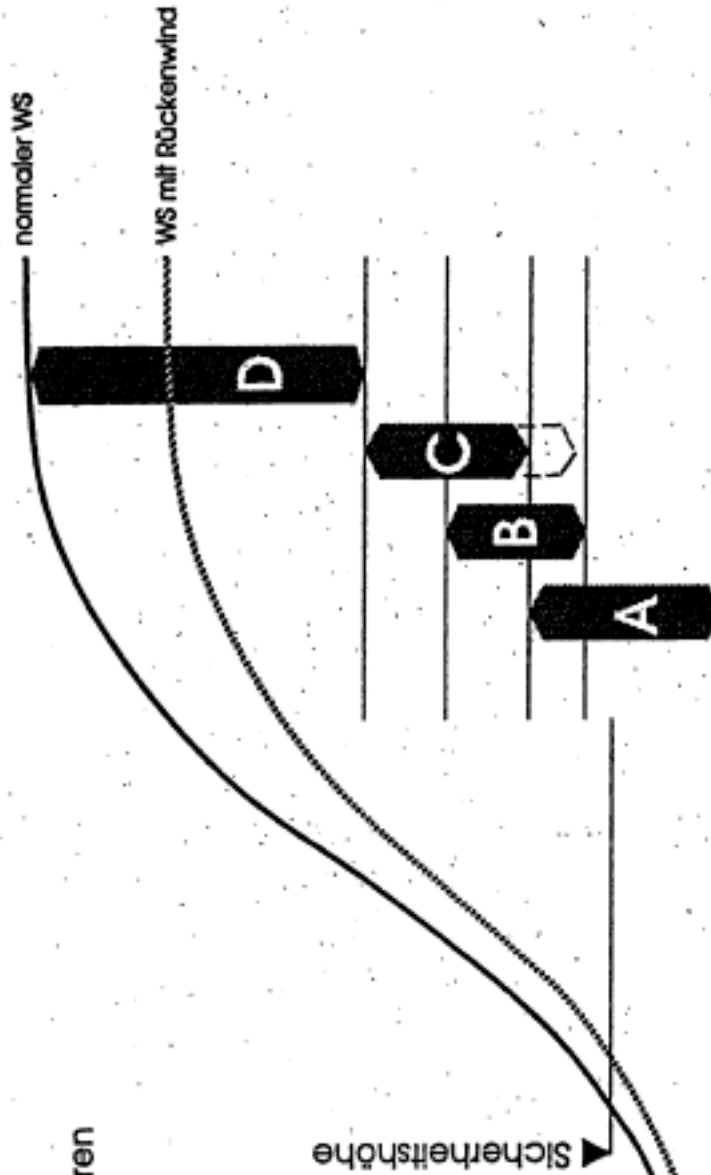
## Seilrisse im Windenstart

**A** "Geradaus-Landung"    **B** "Rückenwind-Landung"    **C** "verkürzte Volte"    **D** "normale Volte"

Probleme:  
-Seilralschirm  
-Pistenende!

Probleme:  
-Landeachse  
-Pistenende!

Probleme:  
-Gegenanflug
